落下物対策の強化策(報告書)

平成 30 年 3 月

落下物防止等に係る総合対策推進会議

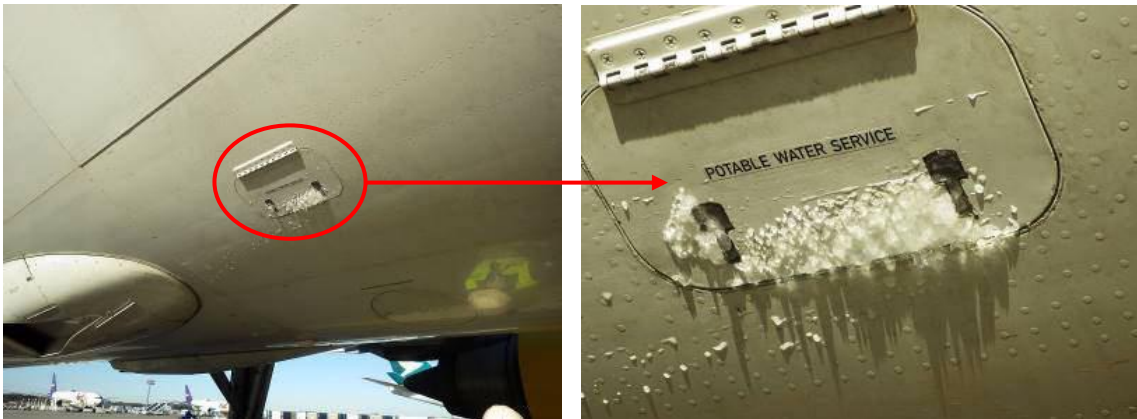
図 3-1 POTABLE WATER SERVICE パネル着氷事例

飲料水の給水後の確実なパネルの閉扉や水切りが不十分な場合、飛行中に徐々に漏れ出した水により、サービスパネル及びその周辺に氷塊が形成される可能性がある。給水後に余剰水を確実に排出することが重要であり、特に Fill Fitting から水切りを完全に行うことも重要である。(図 3-1 POTABLE WATER SERVICE パネル着氷事例、図 3-2 Fill Fitting 着氷事例(POTABLE WATER SERVICE パネル))

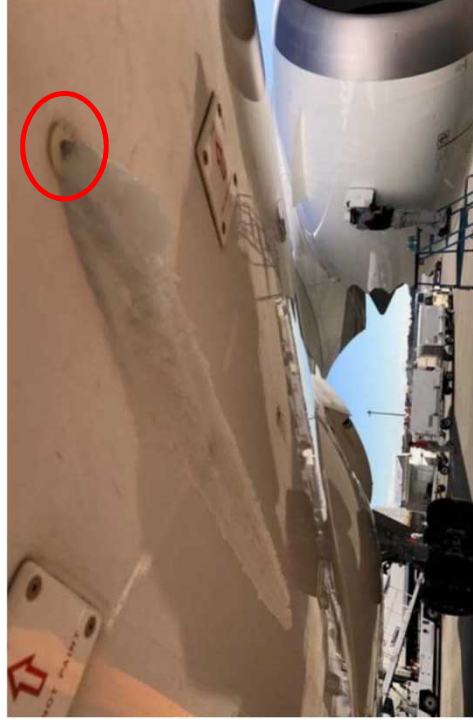
【ドレイン・バルブについて】

- 航空機内に溜まった液体などを排出するための抜き穴（ドレイン）と弁（バルブ）が胴体の下に設けられている
 - 地上においてバルブの開閉により排水するが、当該バルブがゴミ詰まり等により正常に作動しないと飛行中に排水が凍結することがある
- 氷塊落下対策として定期的に清掃を実施
